令和 5 年度 まち歩き調査における意見整理

1. 令和 5 年度 まち歩き調査における各コース・施設の意見整理

2. 京成立石駅周辺地区の各コースの調査結果の概要<10月19日(木)開催>

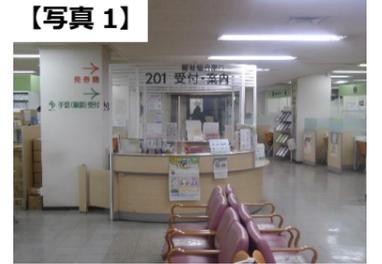
【写真1】

項目	気づいた点
案内	● 耳マーク・手話マークが掲示されており、情報提供できるようになっている(2F福祉課) ▲ 耳マークの掲示場所が悪く、気づきにくい【写真1】
エレベーター	▲ 本館のエレベーターが1基のみで小さく、車椅子と双子バギーが各1台乗った場合には、かごの中がぎりぎりになってしまう
トイレ	● オストメイトなどの様々な機能を備えている(2Fトイレ)【写真2】 ▲ オストメイトの有無が分かりづらい【写真2】

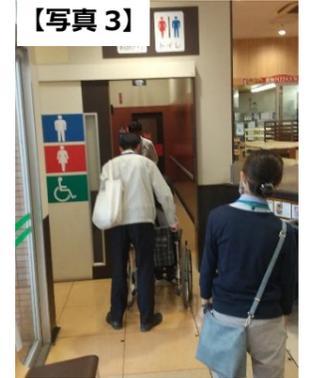
【写真3】

項目	気づいた点
通路	● 通路が広く、2人乗りバギーでも通りやすい
商品棚・レジ・カウンター	▲ 車椅子だと棚の商品が手前～真中しか届かない ● レジの支払い方法の掲示が車椅子視点
エレベーター	● エレベーターが広く、カメラもありベビーカーや車椅子でも乗りやすい
トイレ【写真3】	● おむつが捨てられて良い ▲ 多機能トイレに補助便座・汚物入れが無い

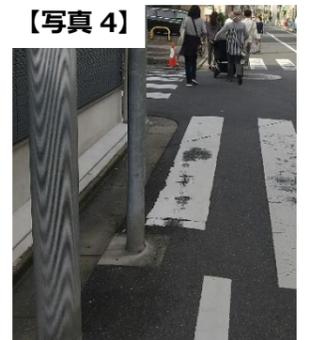
【写真4】

項目	気づいた点
歩道	▲ 植栽や根上がり、電柱等が通行の妨げに【写真4】【写真5】 ▲ 自転車が敷地からはみ出していた ▲ 隣地境界上の歩道上空地にフェンスがあり、通行の妨げになっている
視覚障害者誘導用ブロック	▲ 色褪せし、劣化しているものが見受けられた
踏切	▲ 車椅子だとガタガタして通りにくい

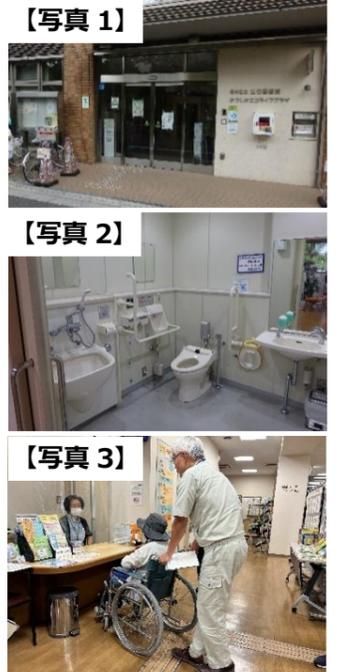
項目	気づいた点
出入口	▲ Slope の勾配が急である【写真 1】 ▲ 駐輪場側出入口の自動ドアの幅が狭い
通路	● 車椅子、ベビーカーでも通行しやすい床の素材 ▲ 車椅子のすれ違い時には譲り合いが必要
エレベーター	● カゴの大きさ、前スペースが十分に確保されている ▲ 車椅子利用者にとっては操作盤位置が高い
トイレ	● 成人用ベッド等の十分な機能を有している【写真 2】
その他	● カウンターに蹴込みや筆談の案内がある【写真 3】 ● 授乳スペースが確保されている ▲ 車椅子利用者用駐車区画が 10% 勾配で段差あり ▲ 車椅子にとってはブックポストの位置が高い

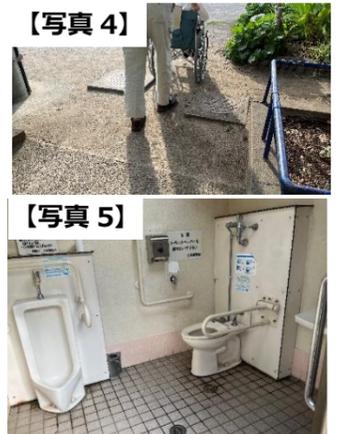
項目	気づいた点
出入口	▲ 出入口に Slope がなく、通行のための幅も不十分である
園路	▲ 段差により車椅子・ベビーカーで通行しづらい【写真 4】
トイレ	▲ 古く汚く、和式のみで使い勝手が悪い 【写真 5】 ▲ だれでもトイレにベッドが無い
その他	▲ 水飲み場が汚く、使い勝手が悪い

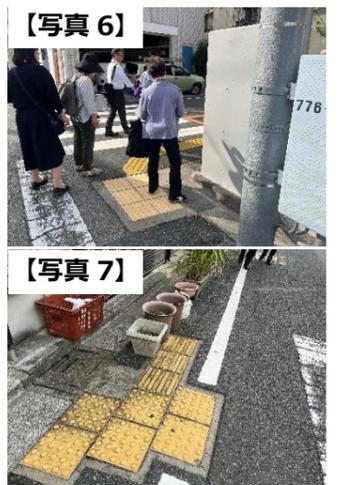
項目	気づいた点
歩道	▲ 横断歩道への傾斜がきつく、道路も斜めになっている
視覚障害者誘導用ブロック	▲ 連続性に問題がある【写真 6】 ▲ すり減っており、劣化が見られる【写真 7】
バス停	(奥戸街道) ▲ 一部バス停にはベンチや屋根がない
交通安全施設	(立石図書館～立石地区センター) ▲ 勤労福祉会館前信号の音響用押しボタンが押しにくく、足場もガタガタしている
踏切	(立石図書館～立石地区センター) ▲ 車椅子の前輪がはまりやすく危険
