## 民間建築物バリアフリー化整備費の助成

平成18年度整備事例

### 【車いす使用者にも対応したエレベーターの設置による段差解消】

(セレモニーホール橋本)

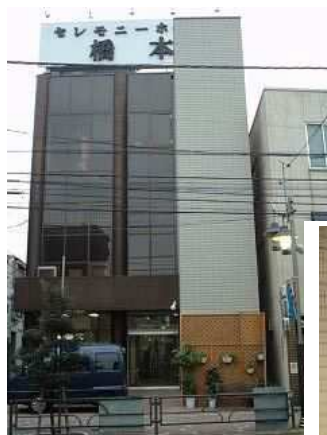
建物(3階建て)の前面空地を利用して設置されたエレベーター(写真上)。

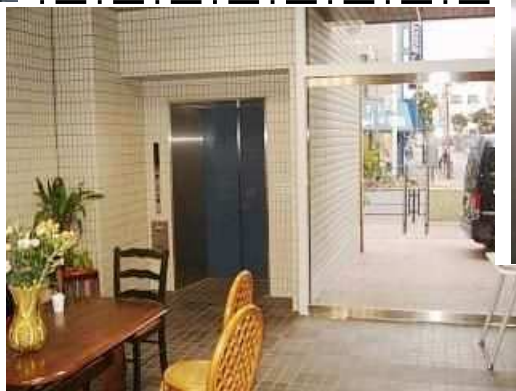
1階部分のエレベーターホール(写真下)。車いす使用者でも利用しやすい位置へのボタン配置や、視覚障害者のための点字、音声案内などの対応がされている。

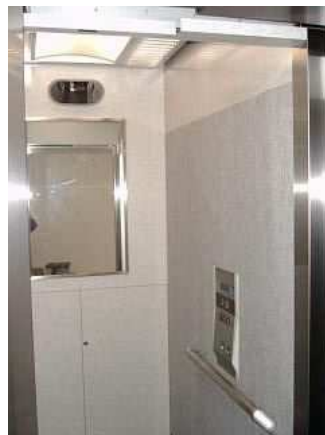
エレベーター内には、車いす使用者でも円滑に利用できるよう、後方が確認できる鏡や手すりが設置されている(写真上)。

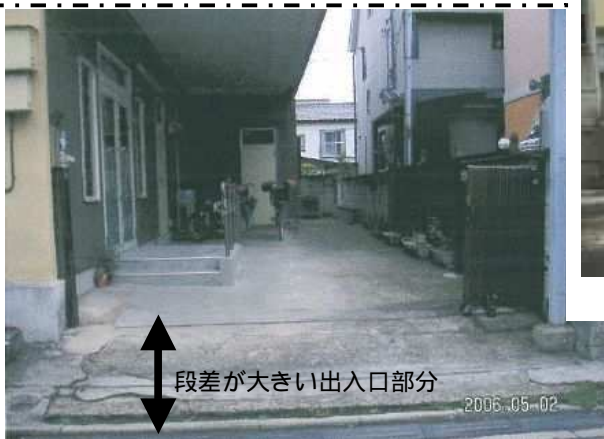
スロープ化する以前の出入口部分(写真下)。出入口部分には32cmの段差があり、円滑な通行を妨げていた。

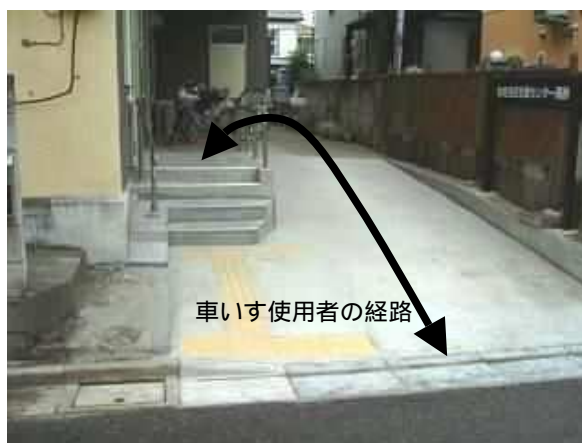
スロープ化して傾斜が緩やかになり、車いす使用者でも容易に通行できるようになった出入口部分(写真上)。
