三栄通りの無電柱化

三栄町交差点 ▶▶▶ 四谷一丁目交差点

事業概要

三栄通りは、新宿通りと靖国通りに並行する延長550mの路線で、外堀通りと津の守坂通りを結び四谷地区における主要道路です。周辺には三栄公園、新宿歴史博物館、新宿東清掃センター及び四谷保健センターなどの公共施設が多いことから、新宿区都市マスタープランにおいて、歩行系幹線道として位置づけられています。

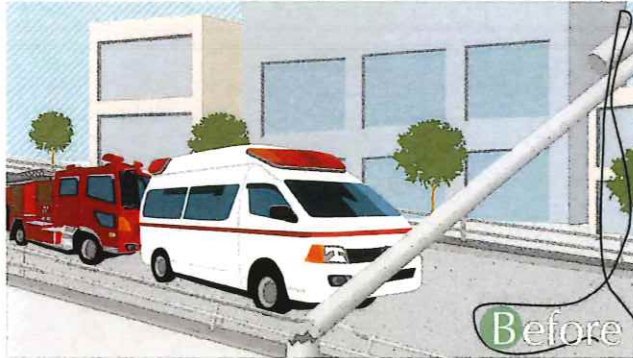
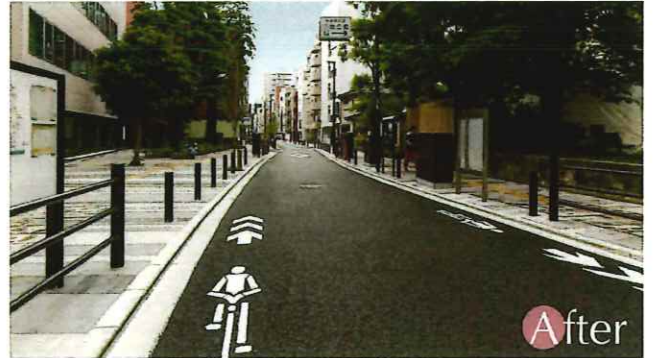
① 都市防災機能の強化

地震や台風などの災害時に、電柱倒壊による道路の閉塞を防ぎ、ライフラインの安定供給や救急活動の円滑化が確保されます。

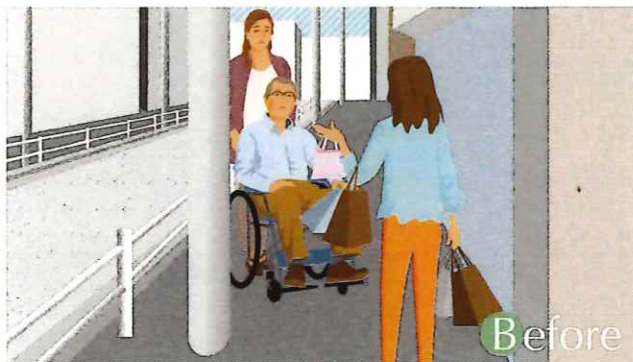
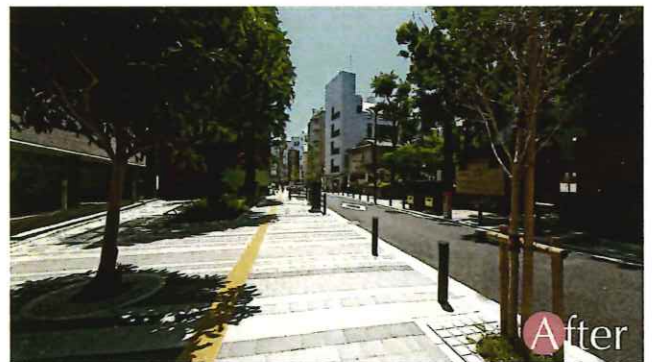
② 快適で安心な歩行空間の確保

無電柱化とあわせて、歩道の拡幅・段差解消や点字ブロックの設置など、バリアフリー化に配慮した整備を行うことで、歩行者だけでなく車いすやベビーカーも移動しやすい歩行空間が確保されます。

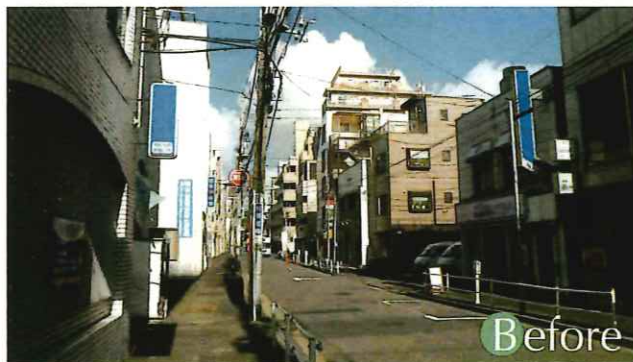
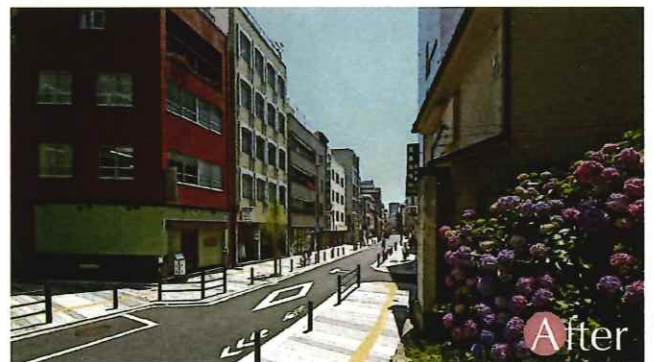
② 良好な都市景観の創出

景観の阻害要因となる電柱・電線類をなくし、良好な都市景観を創出するとともに、地域振興の促進を図ります。

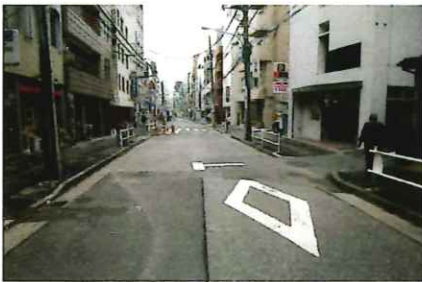
ステップ ① [設計・手続き]

→ 4年

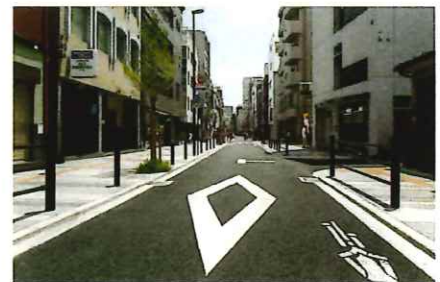
ステップ ⑤ [電柱・電線の撤去]

ステップ ⑥ [舗装復旧工事]

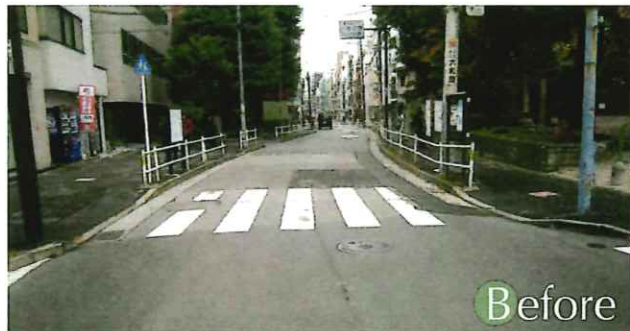
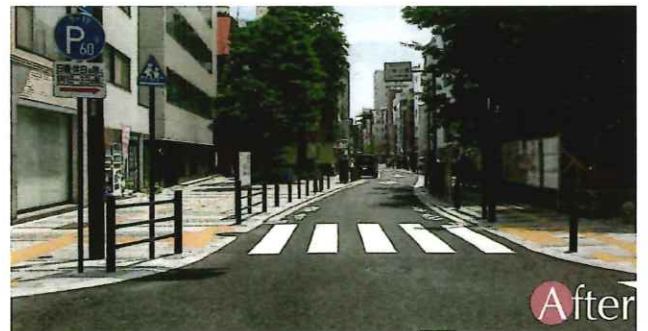
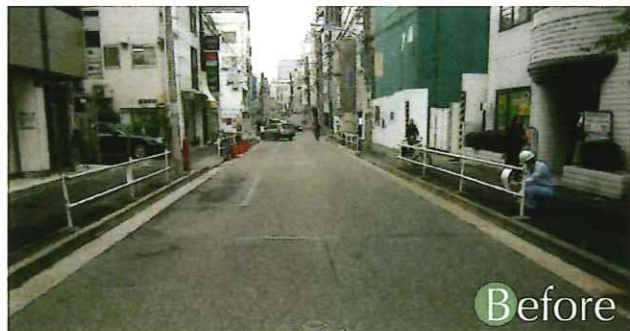
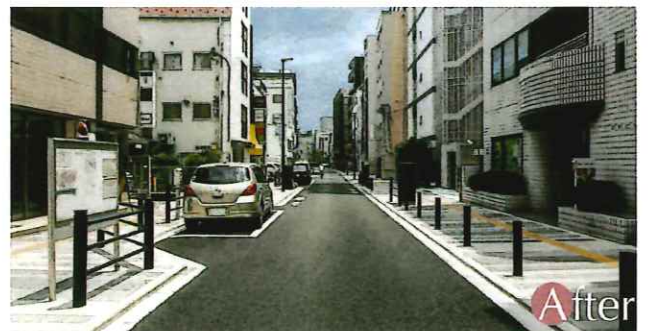
整備前・後

三栄通りの一方通行区間は、歩行者の交通量が多いことや、違法駐車が多いことなどから、無電柱化整備とあわせて歩道の拡幅や視覚障害者誘導用ブロックの設置等、バリアフリーとの一体的な整備を行っています。

●整備延長：683m(北側338m・南側345m) ●地上機器設置数：16基 ●既存電柱撤去本数：30本
