# 地震による地盤の液状化

## あなたの家は大丈夫？

葛飾区都市整備部

令和6年3月改訂  
地震による地盤の液状化  
—あなたの家は大丈夫？

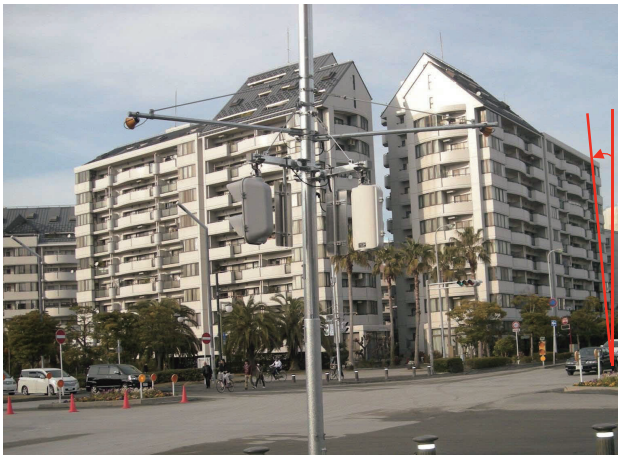
※建物の右側に比べて左側の沈下量が大きく、左側に傾いています。

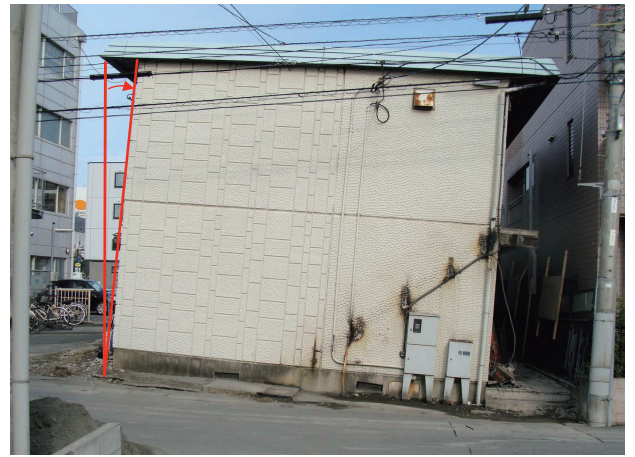
※建物が右側へ大きく沈下して傾いています。

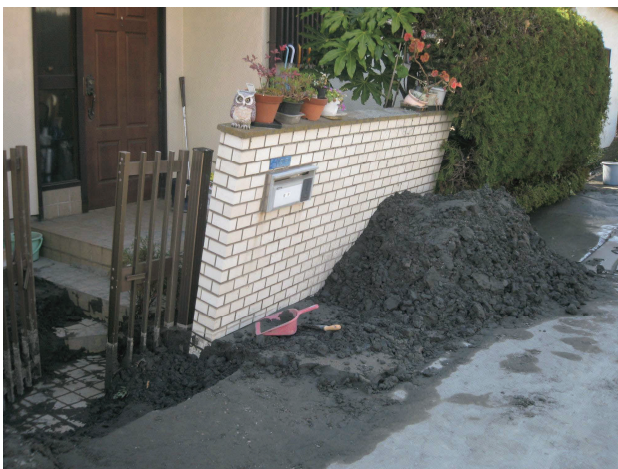
※道路とブロック塀の境目から出た噴砂が入口付近にたまっています。

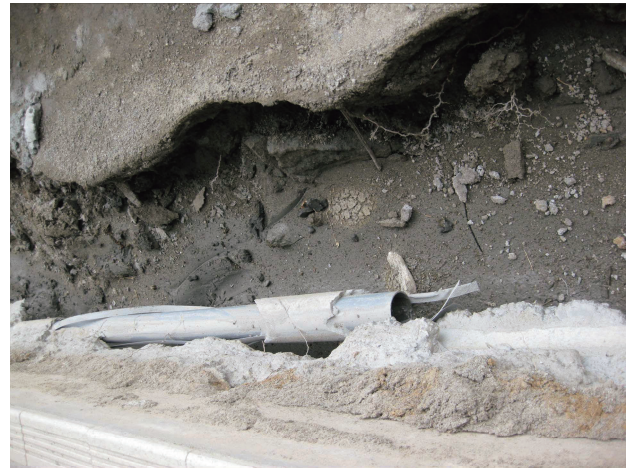
※建物周囲の地盤が下がり、配管が破損しています。

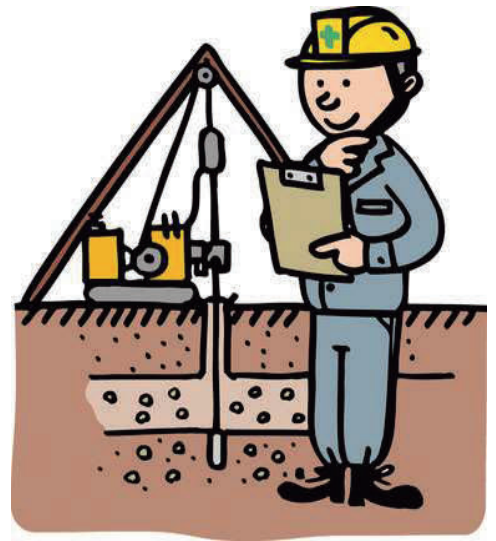
地盤調査は、地盤に試験器具の貫入や孔を開けるとともに、土を取り出して調べることで、地層の構成、層ごとの固さ、地下水位、土の性質などを調べるものです。

〈上図は地盤調査データ（柱状図）の例〉

自宅敷地の地盤調査データがない場合には、区の保有する周辺の地盤調査データ（柱状図のみ）を参考に推測できる場合もあります。また、液状化の可能性を簡易な方法で調査（PDC）できる方法もあります。PDC調査は、区から無料で派遣しております。詳しくは担当窓口までご相談ください。

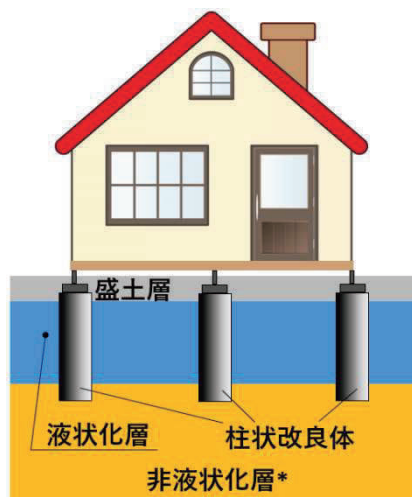
## ちゅうじょう 柱状地盤改良

土とセメント系固化材を混ぜた円柱状の改良体を、非液状化層まで造成し、基礎直下に杭のような形で配置する工法です。

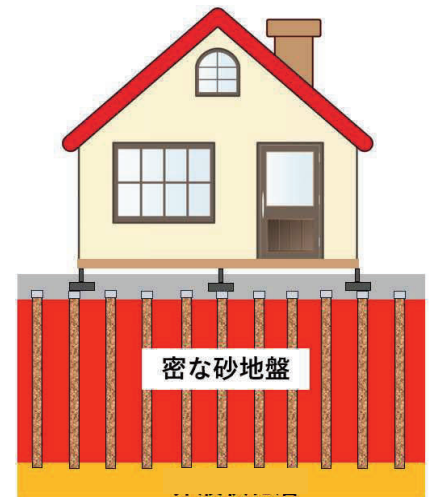
## 丸太打設液状化対策工法 (LP-LiC)

丸太を打設することで地盤を密実に改良する工法です。
